### Biodeterioro de monumentos y biorremediación: estado actual y perspectivas futuras

Gonzalo Gómez Alarcón<sup>1\*</sup>, Cesáreo Sáiz Jiménez<sup>2</sup>

An. Real Acad. Farm. Vol 79, Nº 4 (2013), pag. 562-579

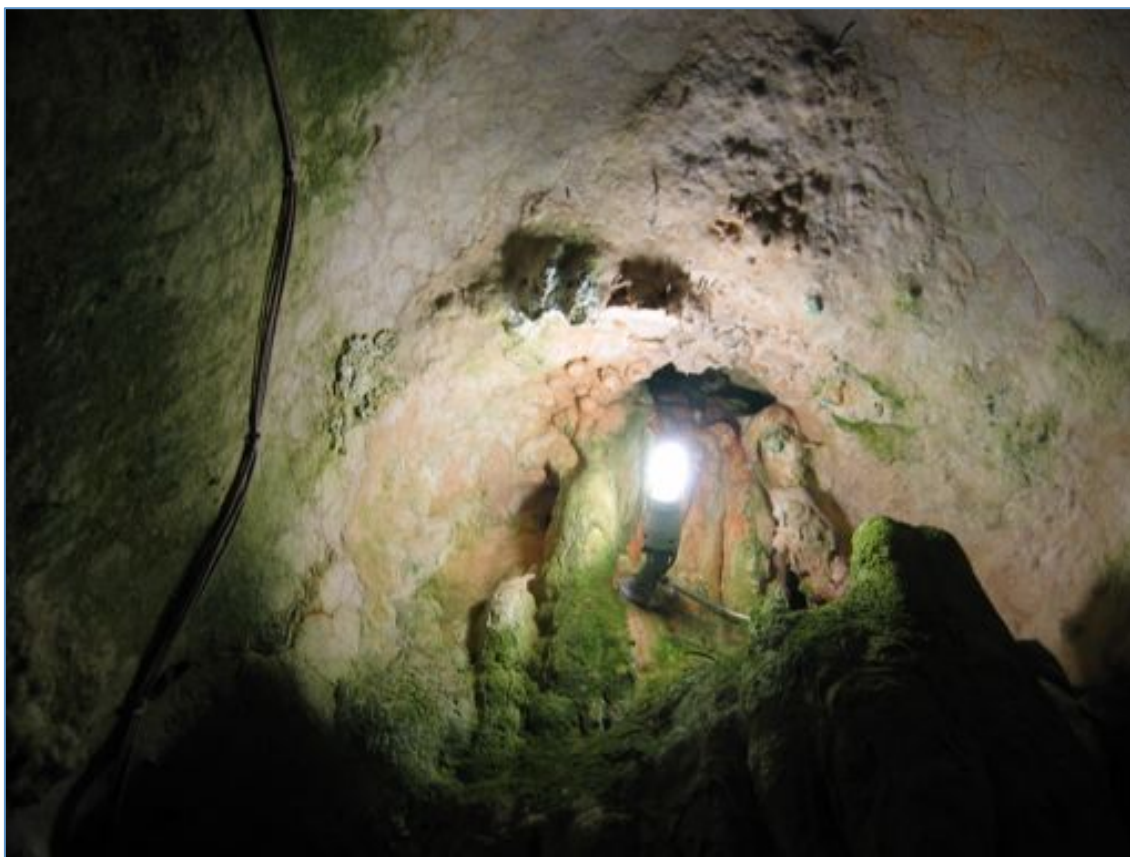
**Figura 1.-** Crecimiento de cianobacterias y algas sobre las paredes de la Cueva del Tesoro, Rincón de la Victoria, Málaga, debido a la iluminación.

En los últimos años se han estudiado una serie de casos de biodeterioro en distintos monumentos que aportaron, junto al diagnóstico del proceso, medidas de conservación (3, 16, 17). Uno de los casos más frecuentes en cuevas visitables es la colonización de cianobacterias y algas, que suelen desarrollarse en el suelo, las estalactitas y estalagmitas, y en las paredes en aquellos lugares donde existen puntos de iluminación para la visita turística, como la cueva Tito Bustillo, en Ribadesella (18) o la cueva del Tesoro, en el Rincón de la Victoria (Figura 1). En posteriores visitas a estas cuevas se observó que la eliminación de algunos de estos focos condujo a la desaparición de la comunidad fotosintética. Sin embargo, el aporte de materia orgánica proporcionada por los polisacáridos extracelulares de las cianobacterias puede dar lugar a la proliferación de comunidades de bacterias y hongos, capaces de utilizarlos como fuente de carbono, si no se eliminan adecuadamente (19). Recientemente se ha efectuado un estudio sobre la eliminación de microorganismos fotosintéticos en cuevas catalanas combinando biocidas y modificando el sistema de iluminación (20).

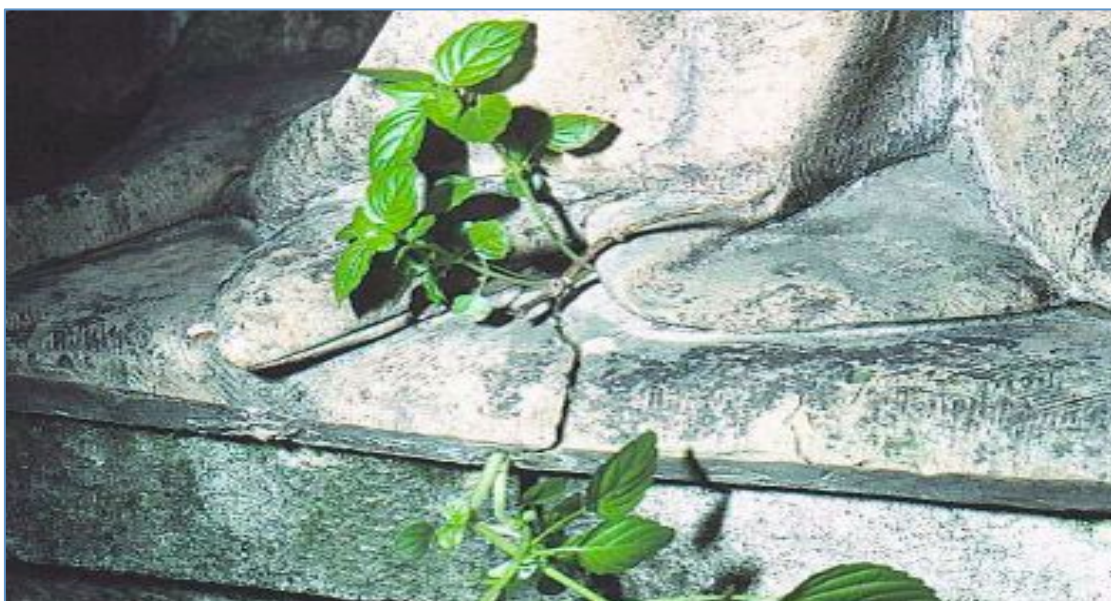
**Figura 2.-** Daños producidos por plantas en una estatua de terracota de la Puerta del Perdón, Catedral de Sevilla, en el año 1990.

Cuando se estudia la conservación de los monumentos, uno de los aspectos más dramáticos es comprobar, bien mediante observaciones a lo largo de los años o mediante documentación fotográfica, el acelerado proceso de biodeterioro y cómo las plantas son capaces de invadir y deteriorar pirámides mayas (22), mosaicos romanos excavados y expuestos a la intemperie (23), o invadir y fracturar estatuas, debido a la presión ejercida por sus raíces (Figura 2).

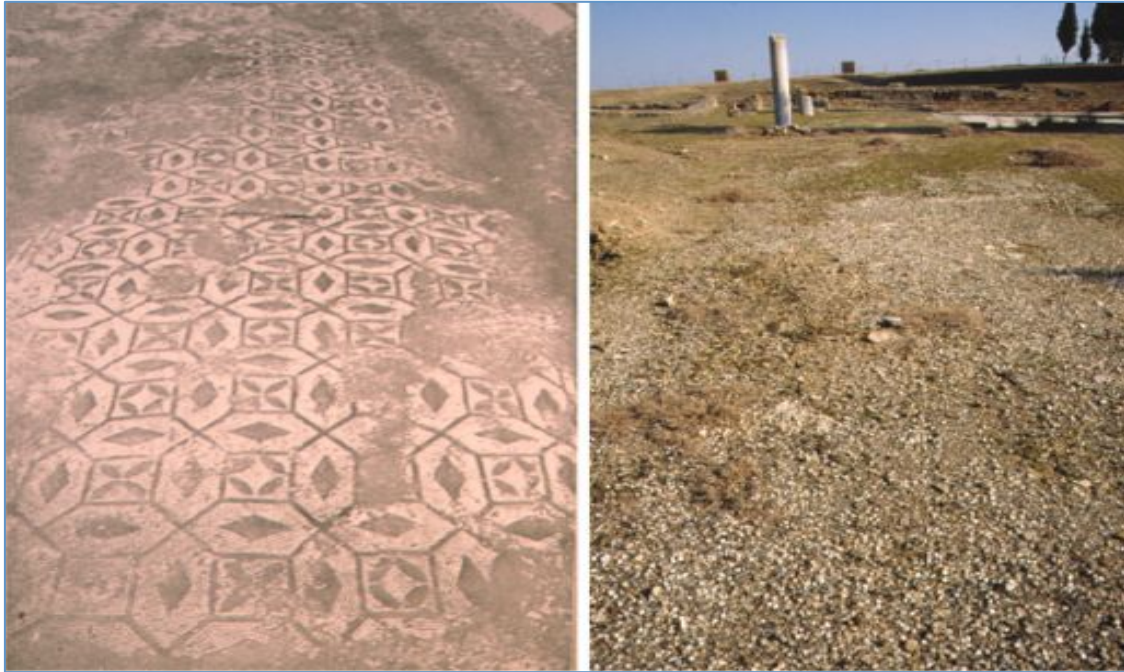
**Figura 3.-** Mosaico del Pasillo de la Casa de Neptuno, Itálica. Descubierta en 1912 (izquierda), y aspecto en 1987 (derecha).

exhumados en 1912, que tras su descubrimiento se encontraban en buen estado de conservación, y que en 75 años habían desaparecido completamente, debido a la ausencia de mantenimiento y protección (Figura 3). La acción destructiva de las plantas vasculares puede observarse en cualquier edificio histórico o monumento carente de mantenimiento y limpieza y es particularmente importante en climas tropicales. Su invasión representa la etapa final del proceso de biodeterioro y conduce a la larga a su ruina total. Este tipo de biodeterioro es común en todos los monumentos y países.

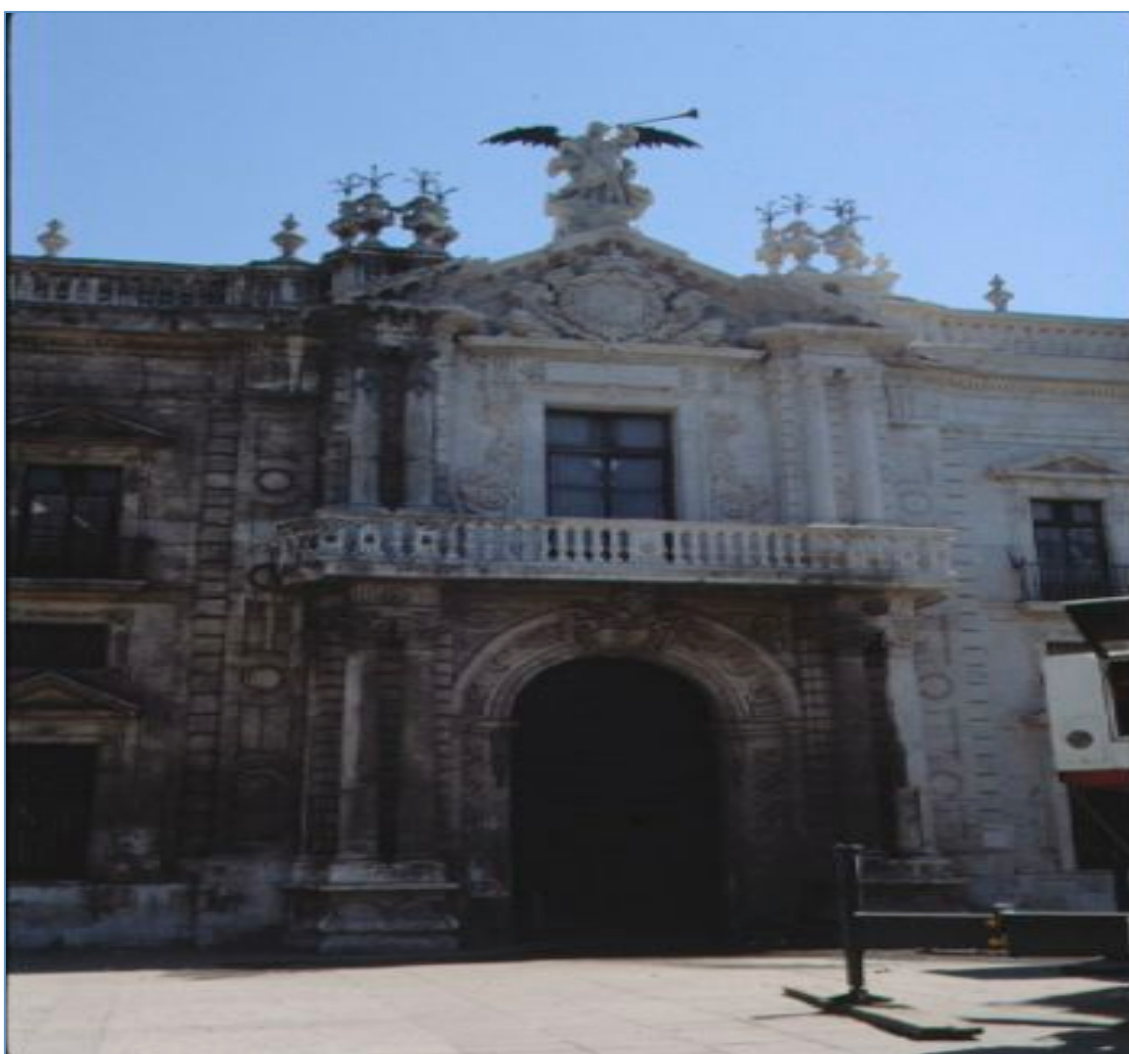
**Figura 4.-** Fachada del Rectorado de la Universidad de Sevilla durante su primera limpieza mecánica hace unos 25 años. Con posterioridad se han efectuado nuevas limpiezas en los últimos años.

Las costras negras se pueden eliminar mediante limpieza mecánica (Figura 4) o utilizando bacterias. Los pioneros en este tipo de tratamientos fueron Atlas et al. (36) y Gauri et al. (37) quienes aplicaron *Desulfovibrio desulfuricans* a piezas de mármol y a una estatua recubierta de costras negras sulfatadas a fin de eliminar la pátina de deterioro. La estatua se sumergió en el medio de cultivo y, después de 24 horas, las costras negras se eliminaron casi completamente. Esta metodología presenta obviamente dificultades en su aplicación más extensiva a fachadas de monumentos.

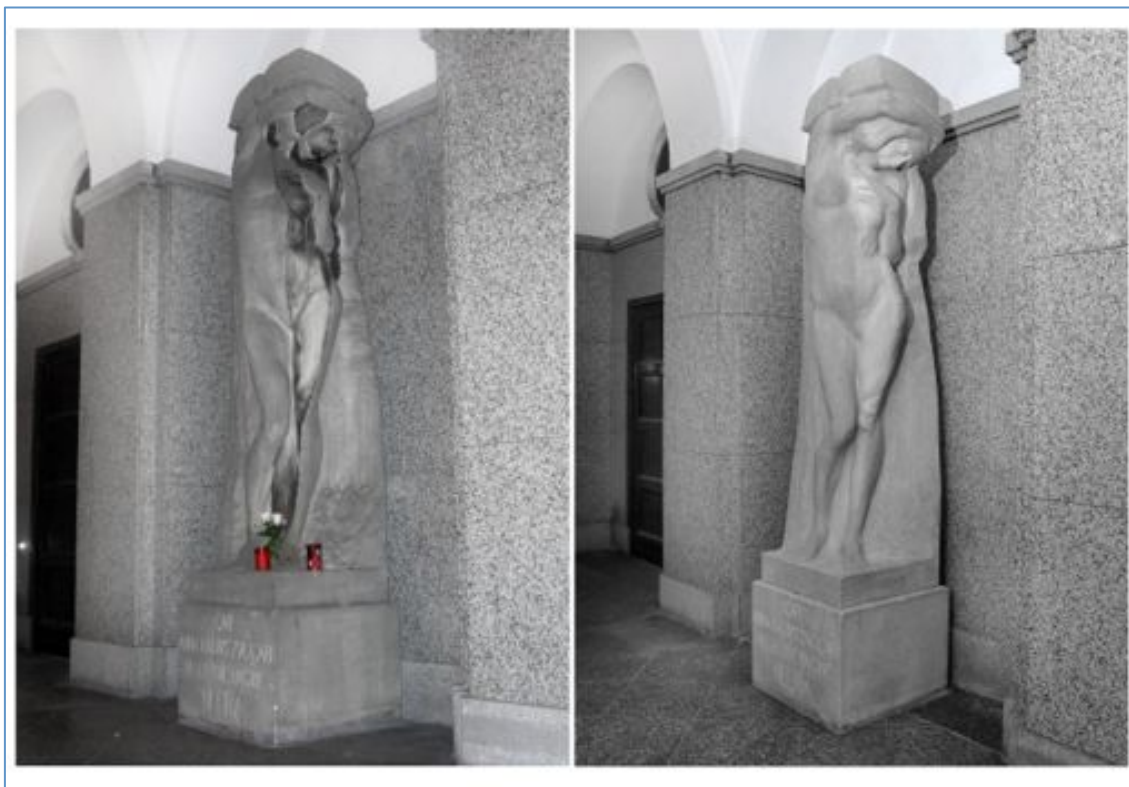
**Figura 5.-** Monumento funerario realizado por Lina Arpesani en 1921 en memoria de 'Neera', la poetisa Anna Zuccari, antes (izquierda) y después (derecha) de la limpieza biológica. Fotos cortesía de la Dra. Francesca Cappitelli, Universidad de los Estudios de Milán, y de la empresa Micro4You que proporcionó las bacterias usadas en la limpieza de la estatua.

Más recientemente, Troiano et al. (42) combinaron eficientemente la bacteria sulfato-reductora utilizada habitualmente en anteriores trabajos (38-41) con un pretratamiento con un detergente no-iónico (Tween 20) para eliminar las costras negras sulfatadas de una estatua del Cementerio Monumental de Milán. Los dos tratamientos conjuntos produjeron una reducción del 70% en el tiempo total necesario para la limpieza con respecto al tratamiento biológico individual (Figura 5). Por último, también se ensayó la limpieza biotecnológica en dos estatuas del Castillo del Buen Consejo en Trento, Italia, seguida de un posterior tratamiento con el biocida Biotin N con óptimos resultados. El objetivo fue eliminar las costras negras sulfatadas así como la colonización biológica existente (bacterias, cianobacterias, algas y hongos) que teñían las estatuas con diversos colores verde, verde oscuro y negro (43).

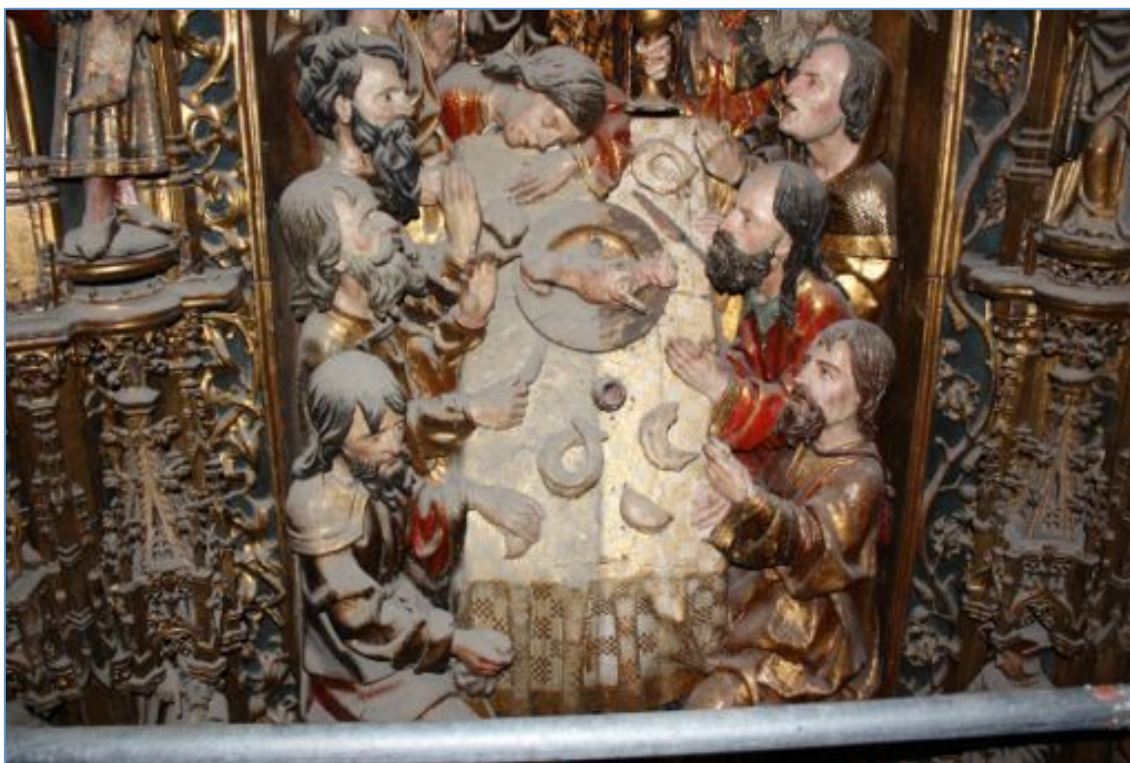
**Figura 6.-** Ensayo de limpieza efectuado en el Retablo Mayor de la Catedral de Sevilla en el año 2012.

Otra medida es el adecuado mantenimiento, que ayuda claramente a evitar problemas, sobre todo la limpieza periódica de polvo y suciedad que se depositan sobre los objetos. A este respecto, un estudio efectuado en el Retablo Mayor de la catedral de Sevilla demostró que la acumulación de polvo y humedad conducían a

una alteración de las maderas y policromía (Figura 6). La composición del polvo fue muy heterogénea, incluyendo partículas minerales resultantes del deterioro de los materiales de construcción de las bóvedas, fragmentos de elementos decorativos (policromía y dorado), productos de la contaminación atmosférica, así como fragmentos de insectos y arácnidos, excrementos de aves, además de un significativo y elevado número de bacterias y esporas de hongos, que han sido eliminados en la reciente restauración del retablo.
